# 국가기술자격 기술사 시험문제

기술사 제 102 회

| 분야 | 재료 | 종목 | 금속재료기술사 | 수험<br>번호 | | 성<br>명 | |

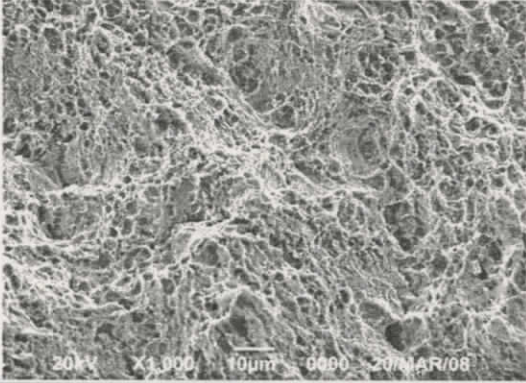
| 볼트 파손부의 파면을 SEM조직 관독결과 | |
|---|---|
| 최종파손부<br>파면조직<br>(X1,000) | |

6. 도금된 볼트를 부품에 체결한지 2~3일 만에 볼트머리부가 파손되었다. 파면부를 SEM(주사전자현미경)으로 관찰한 결과 다음과 같은 사진을 얻었다. 이 사진을 보고 파손의 원인과 대책을 설명하시오.

(단, 파손까지의 볼트 생산공정 순서 : 저탄소강재 전조→가스침탄처리→전기아연도금→수소제거처리→포장→출하→납품처현장부품체결→파손이다. 또한, SEM조직사진은 3-3 페이지를 참조하시오.)
